# Workaround zur Störungsmeldung bei laufzeitverlängerten Zertifikaten am 04.07.2025 bei secunet-RSA-Only-Konnektoren

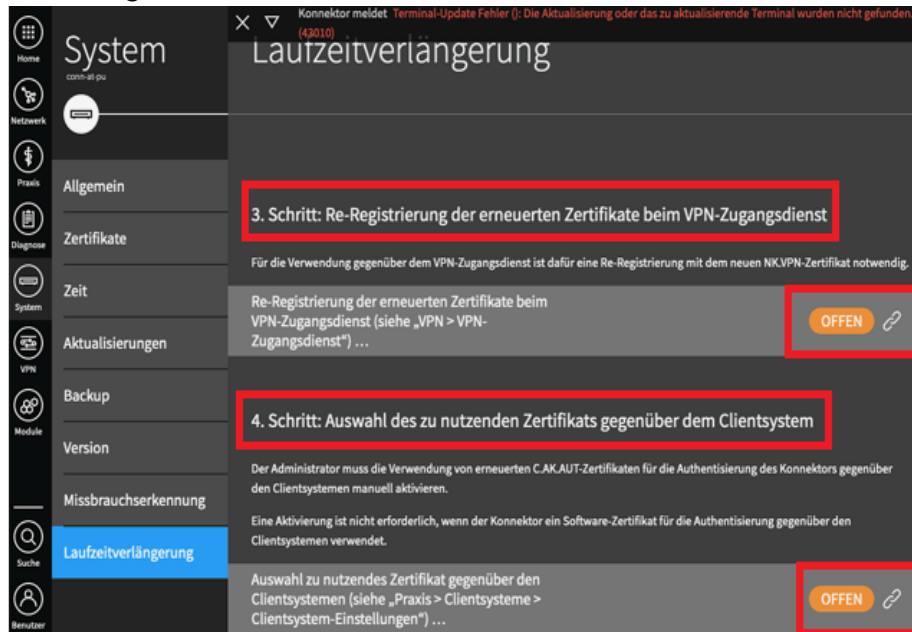
1. Navigieren Sie zur Übersichtsseite „Laufzeitverlängerung“ in der Management-UI. Schritt 3 und 4 in der GUI müssen, wie in Punkt 2 und 3 beschrieben, durchgeführt werden. Über den Button „Offen“ in Schritt 3 kommen Sie in die VPN-Zugangsdienst-Ansicht. Über den Button „Offen“ in Schritt 4 kommen Sie in die Clientsystem-Einstellung.

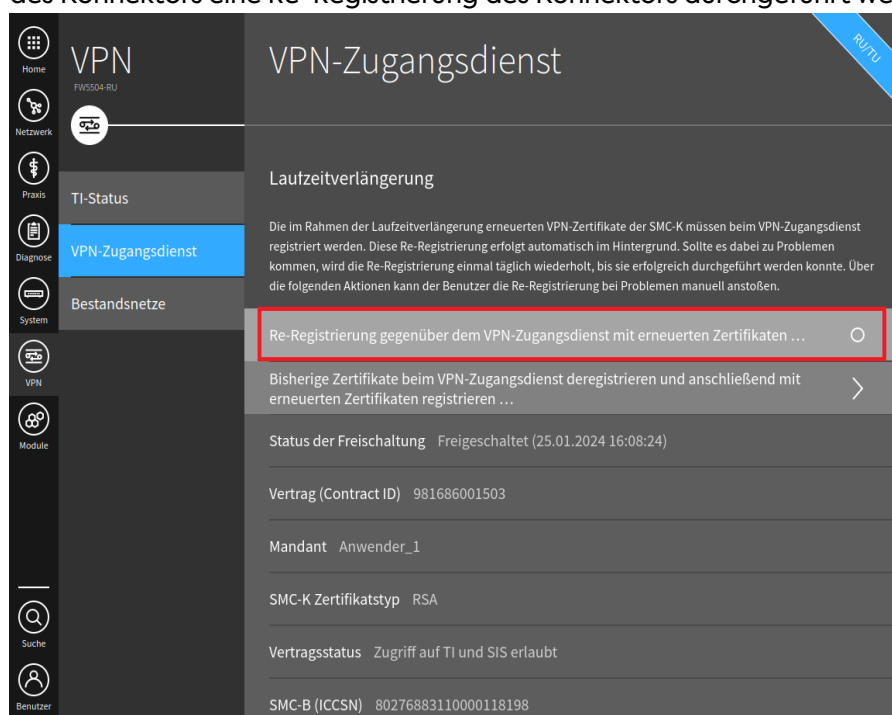
**Hinweis:** Eine Re-Registrierung ist nur notwendig, wenn keine VPN-Verbindung zum Zugangsdienst hergestellt werden kann. Dies gilt auch, wenn Schritt 3 als „Offen“ angezeigt wird. Ob eine gültige VPN-Verbindung existiert, können Sie auf der Startseite sehen.

2. Schritt 3: Für den betroffenen Konnektor muss über die GUI oder die Restschnittstelle des Konnektors eine Re-Registrierung des Konnektors durchgeführt werden.
